Sanierung Bildstocktunnel

66299 Friedrichsthal, Saarland

DB Netze

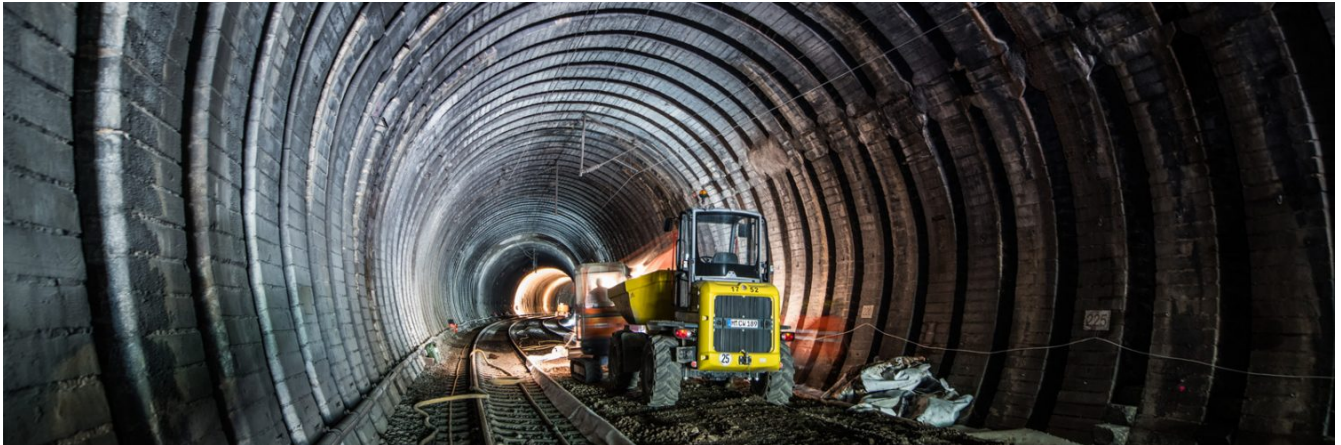
Der 340 m lange Bildstocktunnel aus dem Jahr 1955 wurde als Kreisprofil mit zweischaligen Ausbau errichtet. Die ca. 30 cm dicke Außenschale besteht aus einem Pumpbeton in den Stahlprofilträger eingelassen sind. Die Innenschale wurde aus einzelnen Tragringen aus keilförmigen Betonsteinen ausgebildet. Bedingt durch das Bauwerksalter und Setzungen infolge des Steinkohleabbaus wies die Tunnelschale vor der Instandsetzung eine Vielzahl an Schäden auf. In einer Sofortmaßnahme im Jahr 2000 sowie der ersten Sanierungsphase 2012 wurden die größten Schäden durch einen Spritzbetonauftrag saniert.

Im Jahr 2021 wurde die zweite Sanierungsphase durchgeführt. Zunächst wurden die Ringzwischenräume mit Spritzbeton aufgefüllt und anschließend eine 10 cm dicke bewehrte Spritzbetonschale hergestellt. Neben den Spritzbetonarbeiten mussten Arbeiten zum Schutz der Gleisanlagen, Betoninstandsetzungsarbeiten an den Tunnelportalen und Erdungsarbeiten ausgeführt werden. Des Weiteren wurden die sechs Oberleitungsstützpunkte im Sanierungsabschnitt erneuert. Die Ausführung der Arbeiten erfolgte im Zuge einer Vollsperrung der DB-Strecke. Die SBS-Ingenieure betreuten das Projekt als Bauüberwacher Bahn nach VV Bau. Hierzu wurden ein mobiles Baubüro eingerichtet.
